**A Magyar Elektrotechnikai Egyesület, a Magyar Biztosítók Szövetsége és az  
Országos Katasztrófavédelmi Főigazgatóság**

**ajánlása**

**a villamos eredetű tűzkárok  
megelőzéséhez és csökkentéséhez**

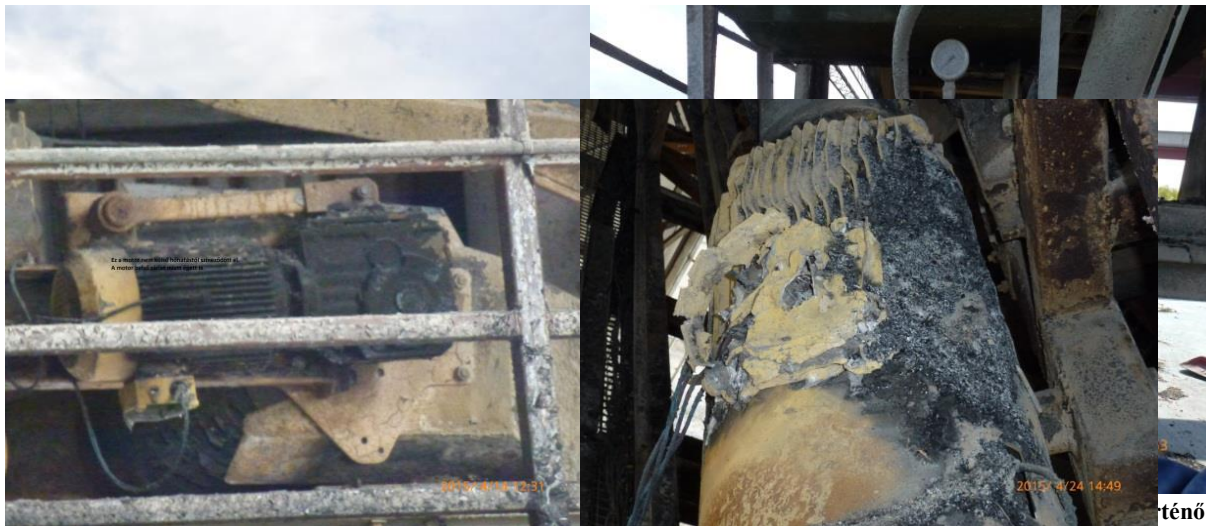
**Tűz oka:** a terményporral vastagon berakódott kábeltálcákban levő vezetékek és/vagy motorok rendellenes túlmelegedése, zárlata.

A tűz által nem érintett részeken jól látható a lerakódott por, amely nemcsak a szerkezetek hőleadását gátolja, de – jelen esetben – anyagánál fogva könnyen meggyullad és elősegíti a lángterjedést. A karbantartás részeként a szennyeződést rendszeres időközönként el kellett volna távolítani.

eltávolításáról az üzemeltetőnek kellett volna gondoskodnia  
A zárlatos motor, a tűz feltételezett forrása

Az ilyen jellegű hibákat az erősáramú berendezések tűzvédelmi felülvizsgálatának is fel kell tárnia, és a felülvizsgálati dokumentációban tájékoztatni kell a tulajdonost/üzemeltetőt a szennyeződés eltávolításának szükségességéről. Mivel azonban a felülvizsgálatok között (a vonatkozó jogszabályi előírások miatt) jellemzően 3 - 6 év is eltelik, a megfelelő állapot biztosítása a tulajdonost/üzemeltető felelőssége.

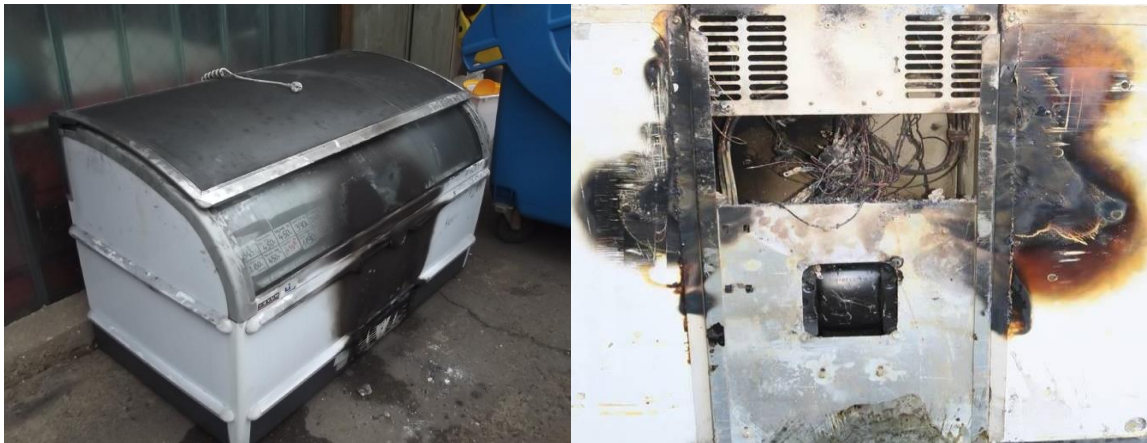
**Tűz oka:** A hűtő meghibásodása

A hűtő és alsó része, ahol a meghibásodás bekövetkezett

Bár a villamos készülékek általánosságban nagyon biztonságosak, elhasználódásuk vagy meghibásodásuk következtében akkor is okozhatnak tüzet, ha egyébként használatuk szabályos módon történik. A bemutatott eset elsősorban arra mutat rá, hogy a vezetékszigetelések és egyéb anyagok égésekor felszabaduló korom olyankor is jelentős kárt okozhat, ha a tűz (az égés) csak kis területre koncentrálódik. Az ilyen jellegű károk bekövetkezését is csökkentheti a készülékek átgondolt elhelyezése, az időszakos felülvizsgálat és a készülékek rendszeres szemrevételezése.

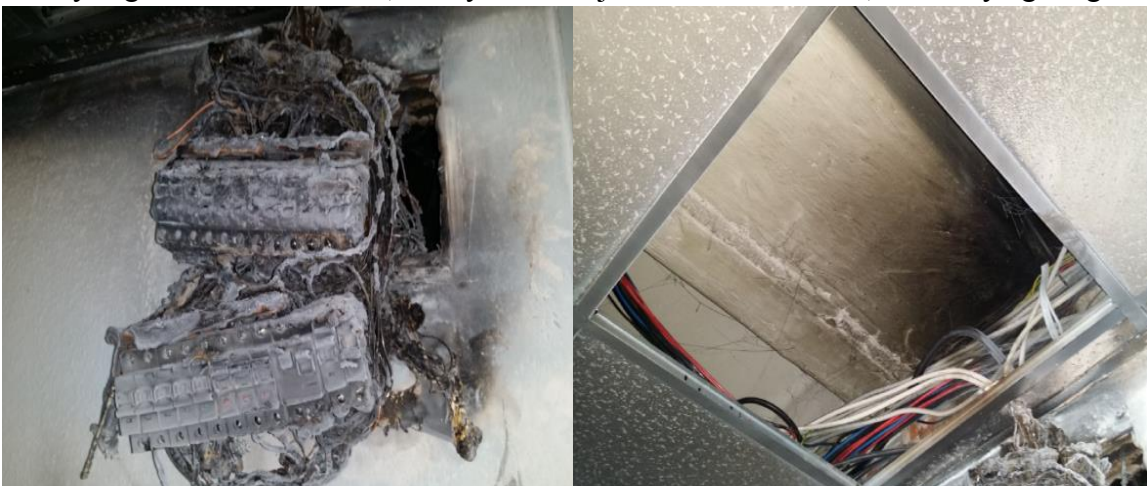
**Tűz oka:** régi alumínium vezetékek kötéseinek eloxidálása

A rossz minőségű vezetékkötéseknél a villamos vezetékek és egyéb szerkezetek olyan mértékben felmelegedhetnek, hogy annak következtében a vezetékek műanyag szigetelése meggyulladhat. A jellemzően PVC-ből készült szigetelőanyagok égésekor rendkívül nagy mennyiségű korom keletkezik, amely akkor is jelentős kárt okozhat, ha a tényleges égés csak

A rossz vezetékkötés miatt kigyulladt elosztó és környezete

kis részre terjedt ki. A villamos berendezés rendszeres és alapos felülvizsgálatával csökkenthető az ilyen jellegű balesetek bekövetkezésének valószínűsége is.

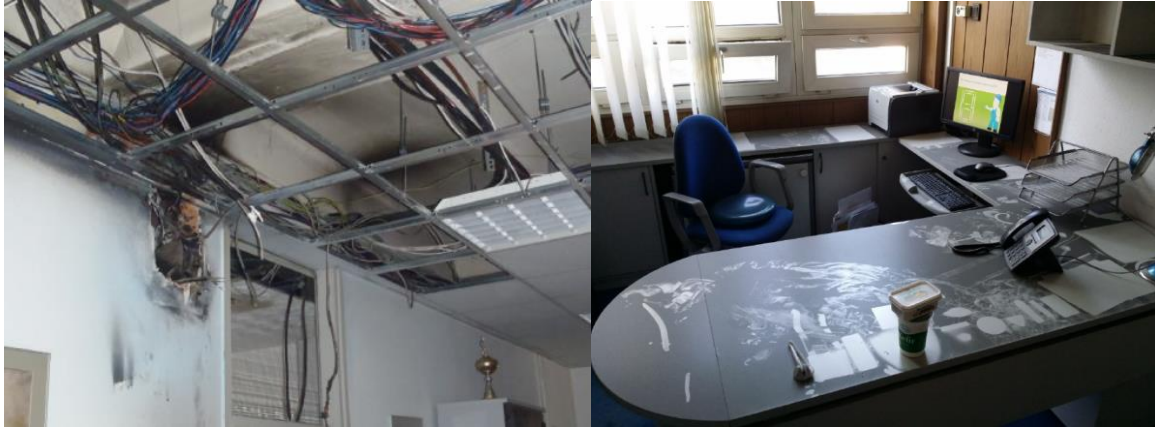
**A kigyulladt elosztó környezetének koromszennyeződése**
